4. 技術・新製品開発

トリミング装置/フォーミング装置

レーザーマーク/フォーミング一貫装置

水質浄化装置

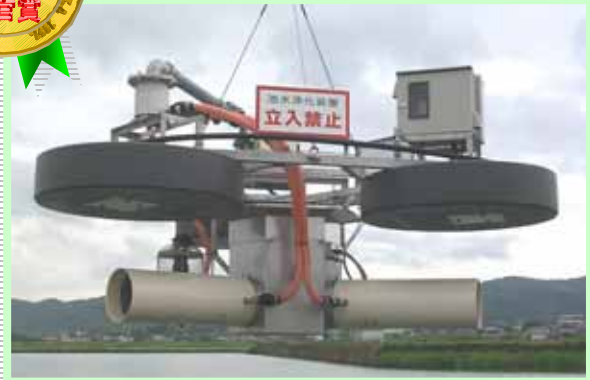
Jet Streamer
ジェット・ストリーマー

Aoko Killer
アオコキラー

根底からの改善!

流動 + オゾン + 微細気泡による相乗効果!
水域を流動させ酸素濃度を
高め水を蘇えらせる!

アオコを撃退!

超音波照射とオゾンの
Wパワーでアオコ消滅!

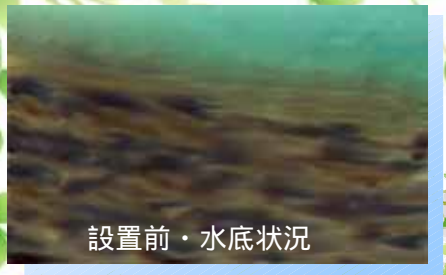
設置前・水底状況

設置前、水底はへ泥で覆われ水質状態も悪く水生生物も確認されませんでした。

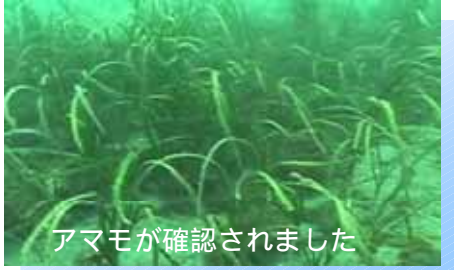
アマモが確認されました

アマモは浅瀬で水質が良い場所を好み、小魚などの産卵場になる重要な役目をしています。

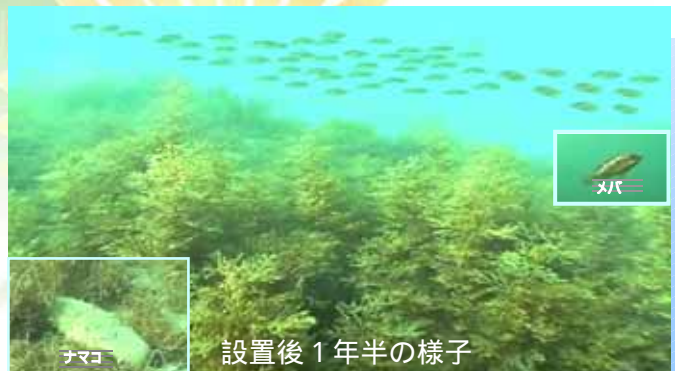
設置後 1年半の様子

低層は改善されホンダワラ類や小魚など集まるオアシスへと変化しています。
