4. 技術・新製品開発

トリミング装置/フォーミング装置

株式会社 石井工作研究所
ISHII TOOL & ENGINEERING CORP.

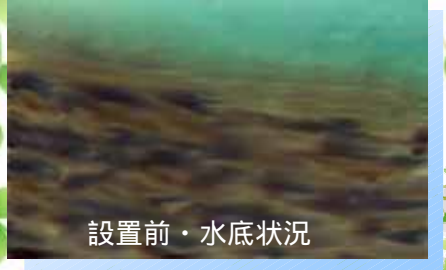
設置前・水底状況

設置前、水底はへ泥で覆われ水質状態も悪く水生生物も確認されませんでした。

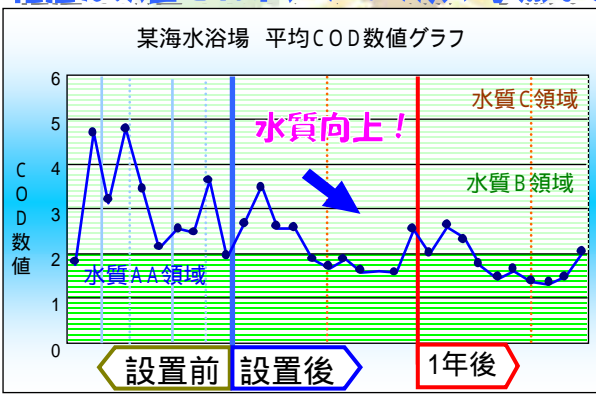
設置後 1年半の様子

低層は改善されホンダワラ類や小魚など集まるオアシスへと変化しています。
